改善箇所説明図

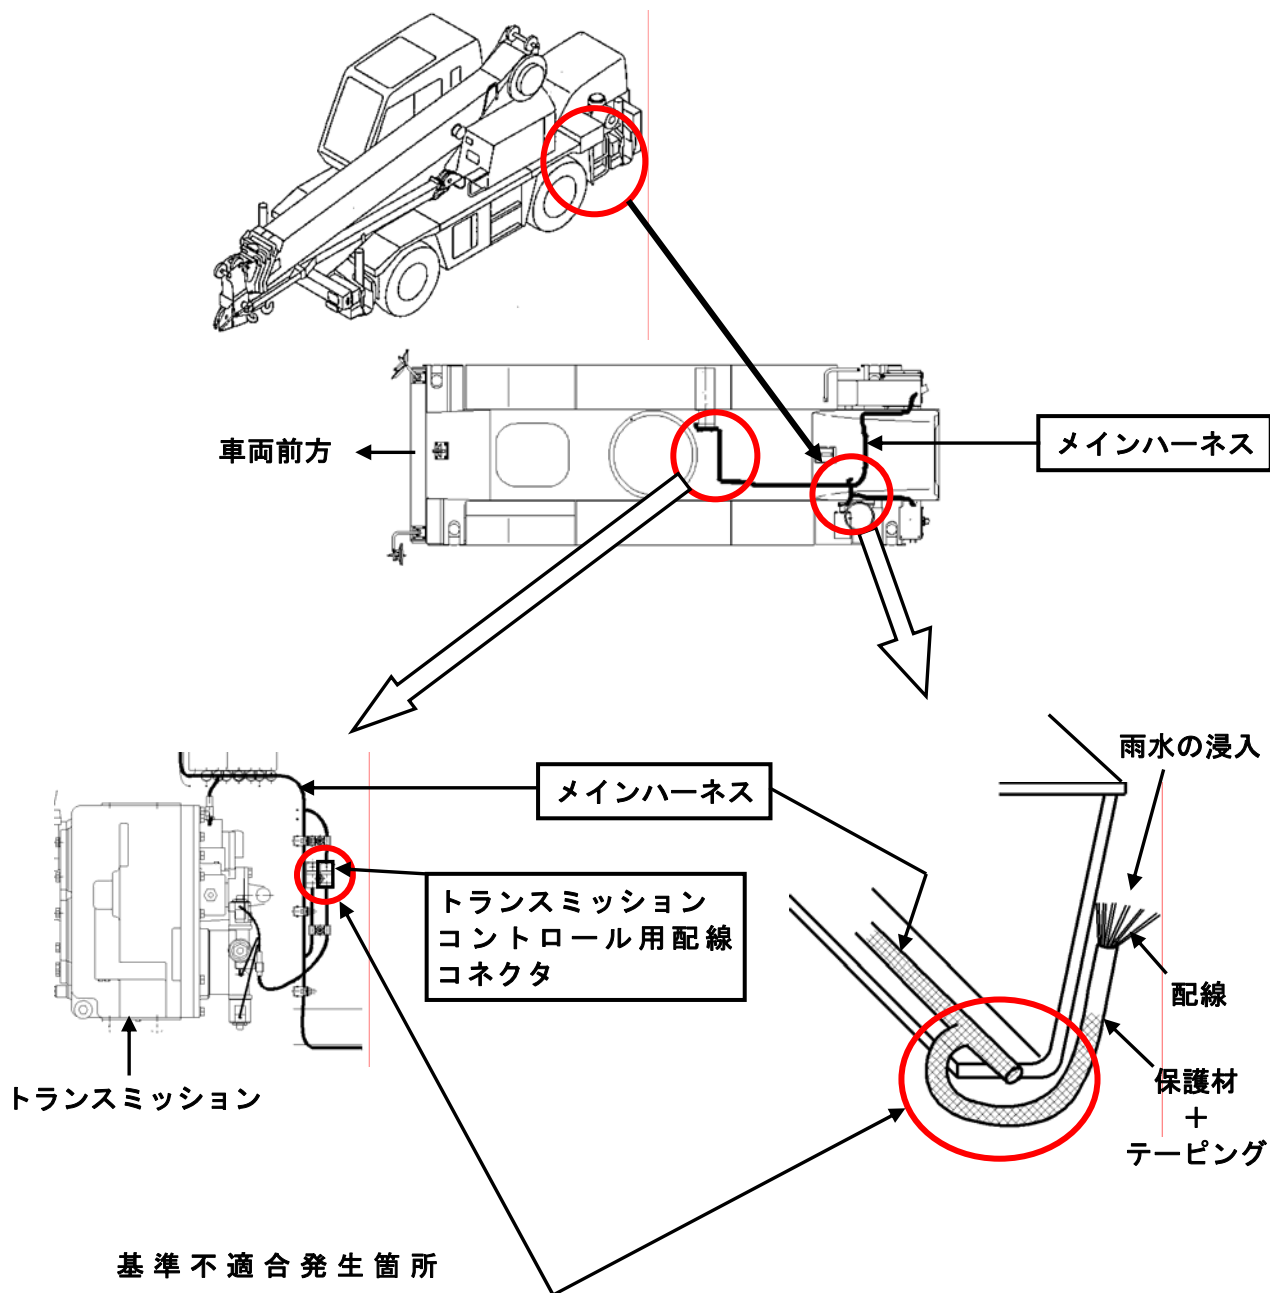
メインハーネス（電気配線）の保護材にビニールテープを隙間なく巻き付けてしまったため、当該ハーネス端部より浸入した雨水がハーネス内部に溜まり、ミッションコントロール用配線コネクタ内部に達するものがある。
 そのため、そのままの状態で使用を続けると、コネクタ内部で漏電して変速不良が発生し、最悪の場合、走行不能に至るおそれがある。

全車両、ハーネスを対策品と交換するとともに、これに接続されるコネクタを併せて交換する。

識別：改善措置作業完了車には、ハーネスの保護チューブ端部に白色のテープを巻く。
