改善箇所説明図

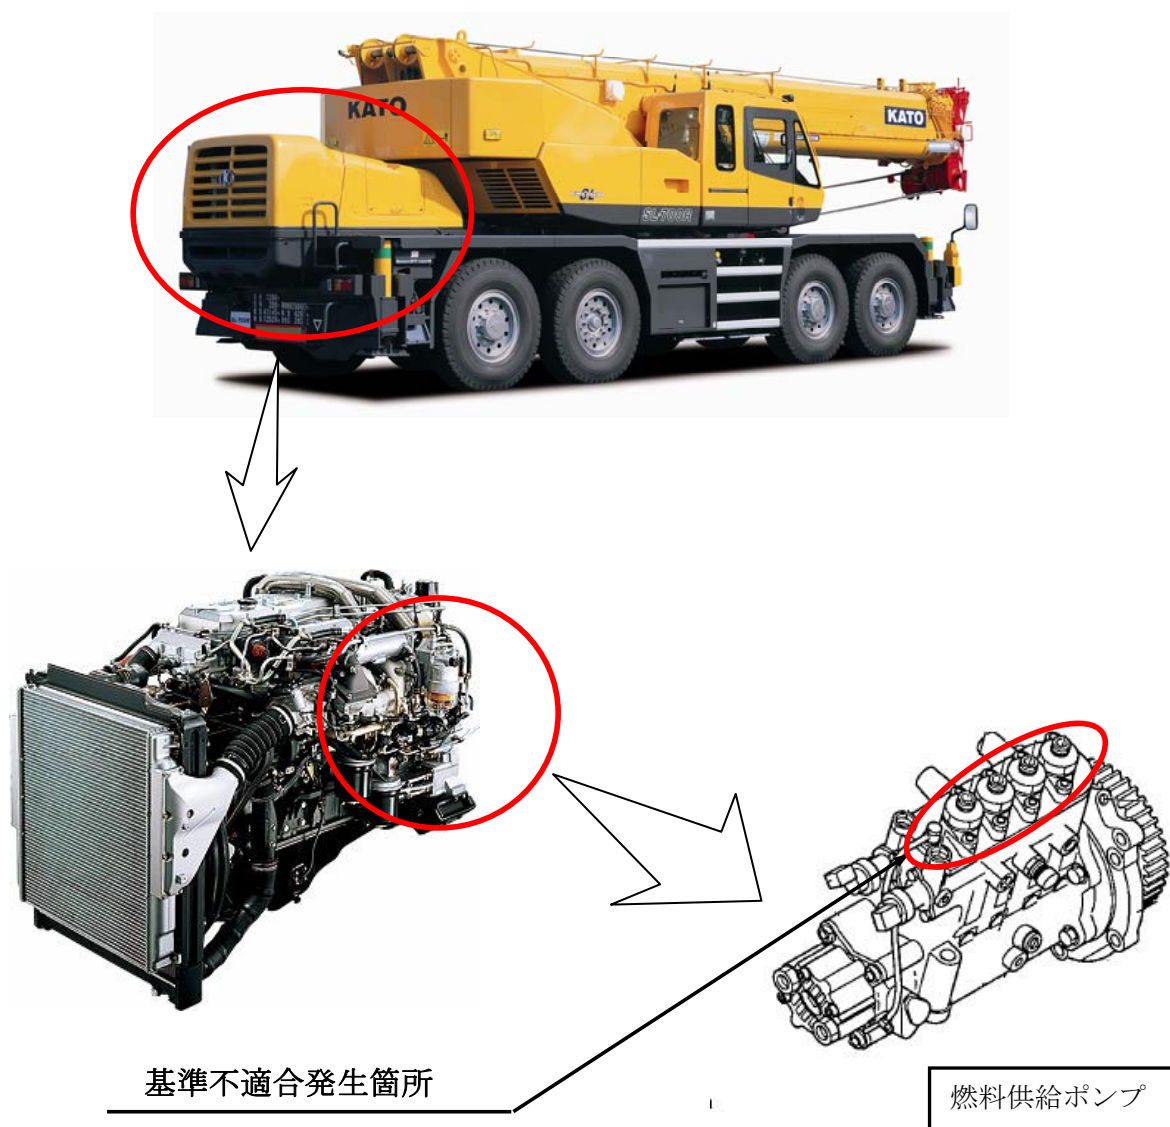
燃料噴射装置において、燃料供給ポンプの製造時の加工が不適切なため、当該ポンプの内部に亀裂が発生し、燃料が漏れ、エンジンオイルに混入するものがある。そのため、そのままの状態で使用を続けると、燃料の混入したオイルがブローバイガスの通路を経由して吸気管に吸入されシリンダー内で燃焼するため、エンジン回転の上昇、エンジン停止及び再始動不能となり、最悪の場合、燃料の混入したエンジンオイルが漏れ火災に至るおそれがある。

全車両、燃料供給ポンプを良品と交換する。

識別：作業完了車には、ラジエータ シュラウド上部に「HD112」の文字が記載された白黄色のシールを貼付ける。
