# 改善箇所説明図

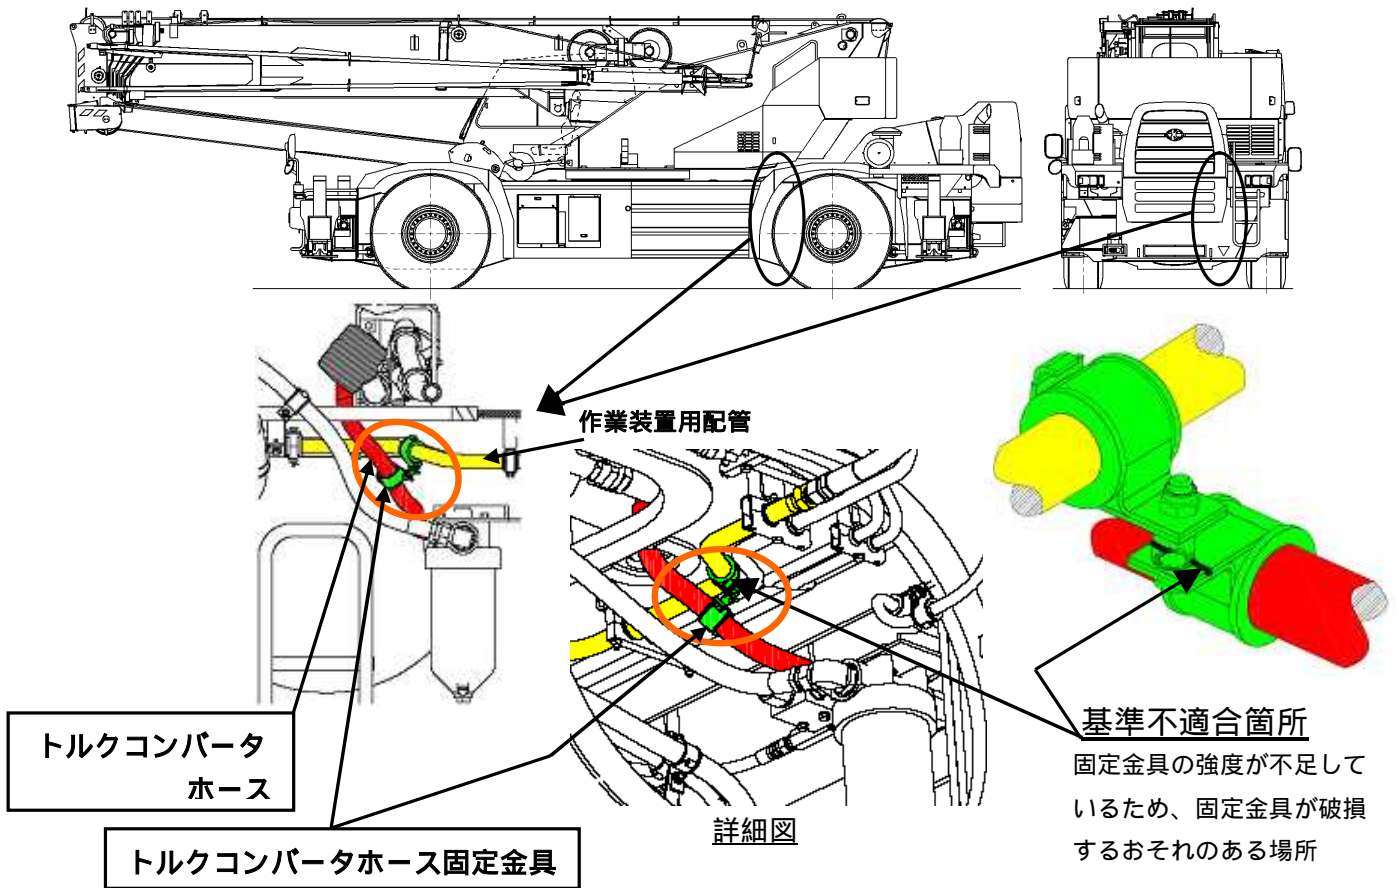
リコール届出番号「2024」の改善措置において、追加したトルクコンバータホースの固定金具の強度が不足しているため、当該固定金具が破損する場合があります。そのため、そのまま使用を続けると、トルクコンバータホースが作業装置用配管と接触、摩耗し、最悪の場合オイルが漏れ、走行不能になるおそれがある。

トルクコンバータホース固定金具

トルクコンバータホース

**改善の内容**  
 全車両、トルクコンバータホースの固定金具を対策品に交換する。なお、固定金具が破損している場合は、トルクコンバータホースを点検し、摩耗しているものは新品に交換する。

ワッシャ追加

識別：追加するワッシャの有無にて容易に識別が可能のため、特別な識別は行わない。
