**基準不適合発生箇所**

**改善措置の内容**

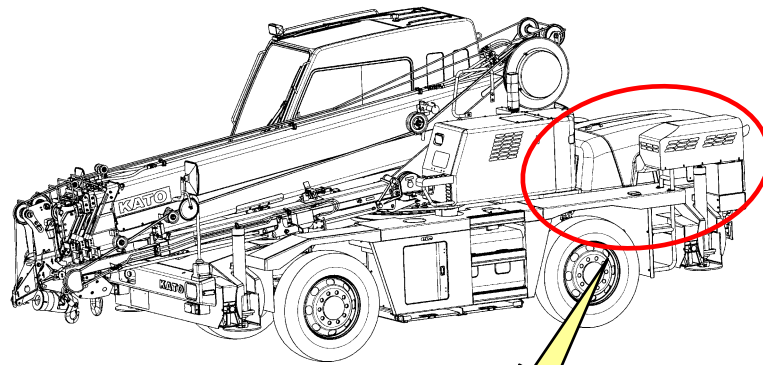
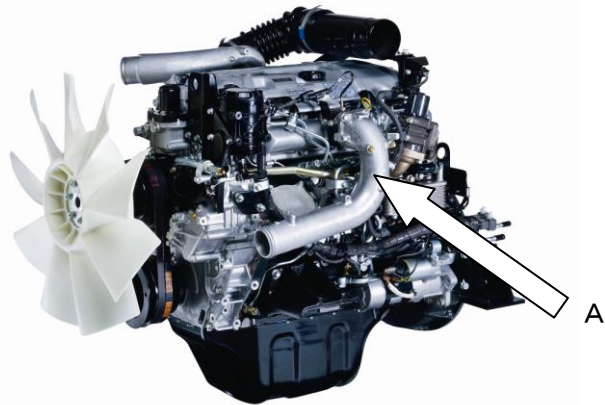
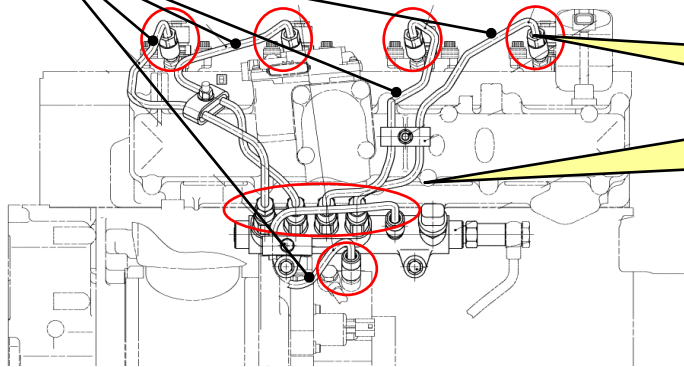
燃料パイプ

コネクタ部断面

A矢視図

原動機において、燃料パイプ製造時に発生するコネクタ部内部のしわにばらつきがあり、また、パイプコネクタ部の締付トルクが低いものがある。このため、高い燃料圧力が加わることにより、当該しわ部を起点とした亀裂が発生し、燃料が漏れるおそれがある。

全車両、燃料パイプからの燃料漏れ（にじみ、滴下含む。）の有無を点検し、漏れ（にじみ、滴下含む。）が確認された燃料パイプは高圧仕様のものに交換し、新規設定の締付トルクで締付ける。漏れ（にじみ、滴下含む。）がないものは、新規設定の締付トルクで締付ける。

注：□は、交換、または新規設定の締付トルクで締付ける部品を示す。
