改善箇所説明図 ②

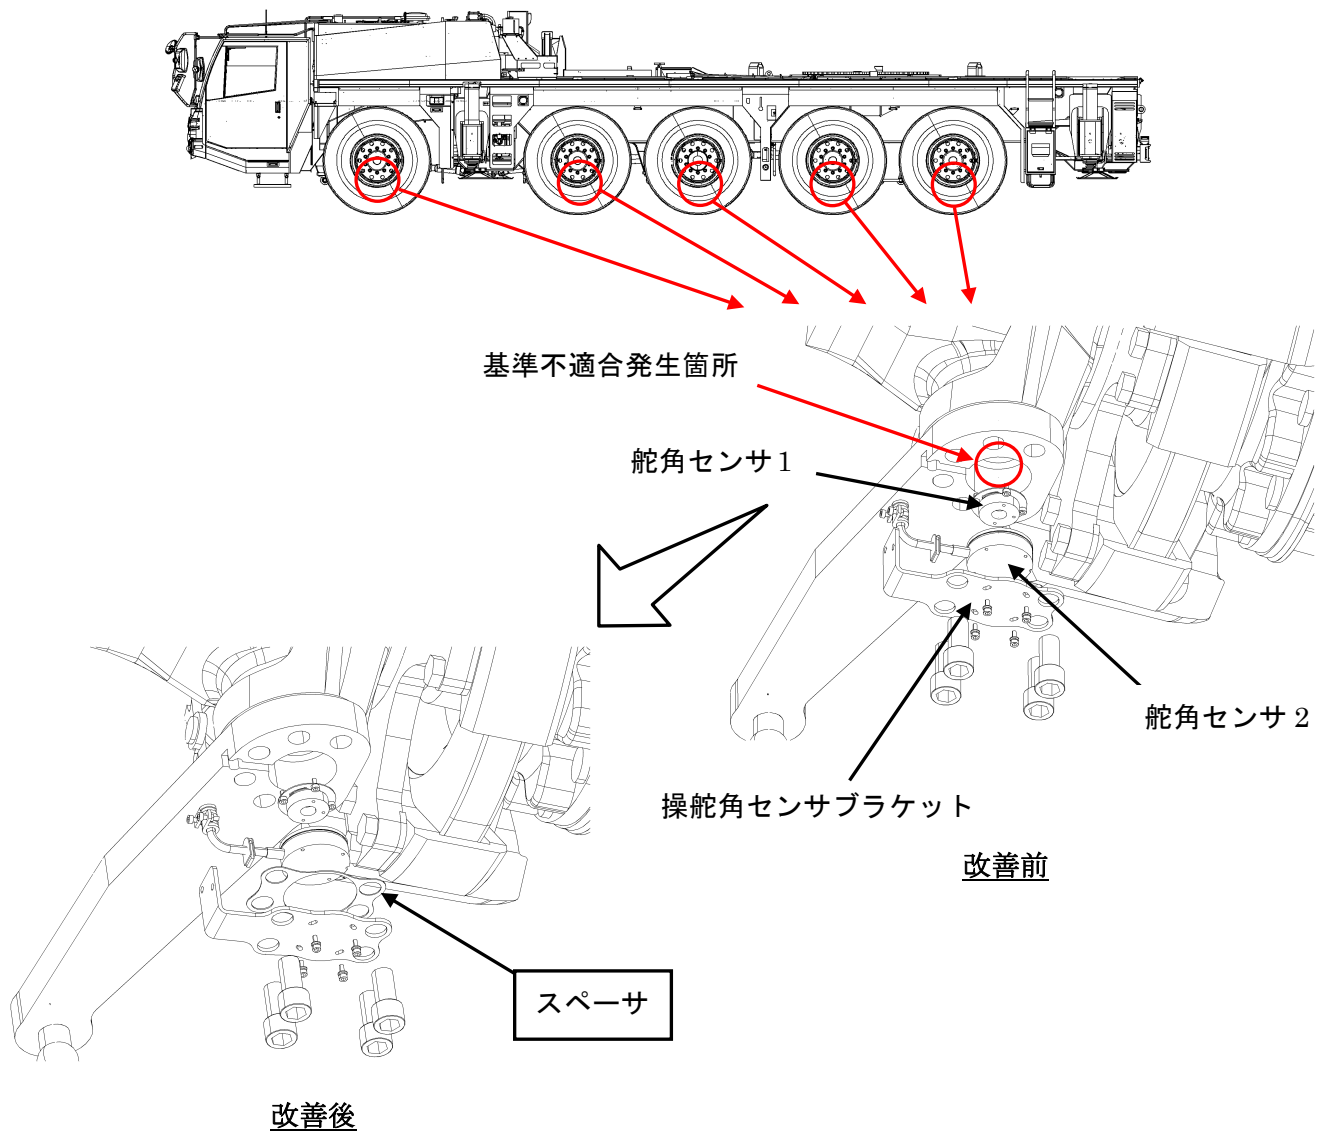
クレーン用台車のかじ取装置において、舵角センサの取り付け指示が不適切なため、舵角センサ同士が干渉することがある。そのため、センサが正常に機能せず、最悪の場合、運転者の意思に反した操舵をするおそれがある。

全車両、1軸,2軸,3軸,4軸及び5軸のキングピン軸の突出し寸法を測定し、基準寸法に適合していない軸に対してスペーサを追加し基準寸法に適合するようにする。舵角センサが損傷している場合は、舵角センサー式を交換する。

注 : は、追加する部品を示す。
