# 改善箇所説明図

代表型式：カトウ YDS-KRC017

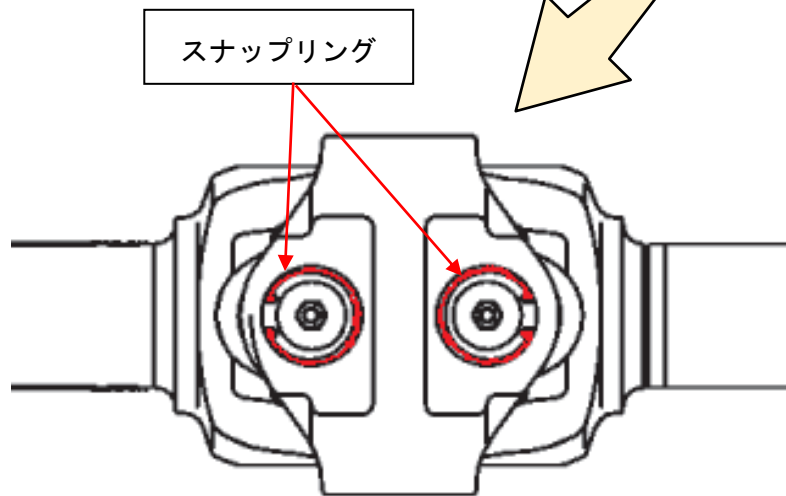
アクスルシャフト

スナップリング

ホイール・クレーンの動力伝達装置において、アクスルシャフト製造時の組み付け作業が不適切なため、ジョイント部のスナップリングが取り付けられていないおそれがある。そのため、そのままの状態で使用を続けた場合、ジョイント部のベアリングカップが抜け出すことで異音が発生し、最悪の場合、走行不能となるおそれがある。

全車両、スナップリングの有無を点検し、組み付けられていない場合は、アクスルシャフトを正規品に交換する。
