ラフテレーン・オルテレーンクレーン用タイヤの日常点検について

ラフテレーンクレーン用タイヤ 日常点検 徹底のお願い

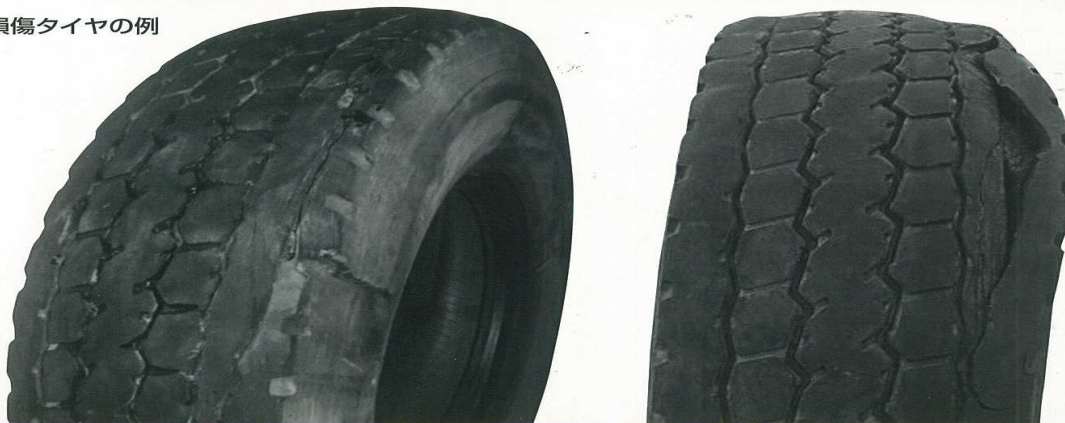
損傷タイヤの例

**長期使用に伴う経年劣化と使用条件に起因した損傷。
初期兆候*を見逃すと吹き抜けが発生します。(*3頁を参照ください)**

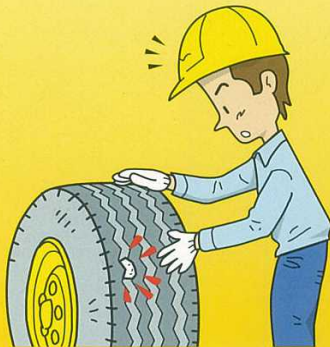
異物・石噛み・傷

トレッド部やサイド部への外傷でコードに到達するものは大変危険です。(溝への石や異物の噛み込みはとり除いてください)これらの異常を発見した場合にはすぐにタイヤ販売店にご相談ください。

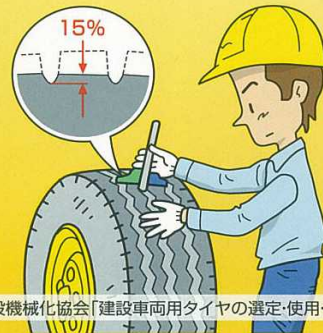
溝深さ

新品時の溝深さの15%が使用限度*。
(残り溝約3~4mmが使用限度の目安)
特に車輻重量の重いラフテレーンクレーンは安全性確保のために、早めの交換をお願いします。

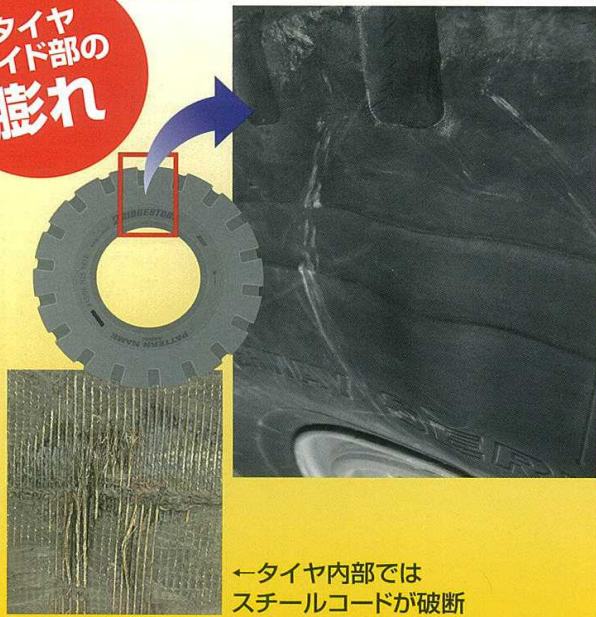
タイヤ
サイド部の
膨れ

次のような膨れなどの
変形のあるタイヤは、
吹き抜ける可能性があります。
即時交換をお願いします。

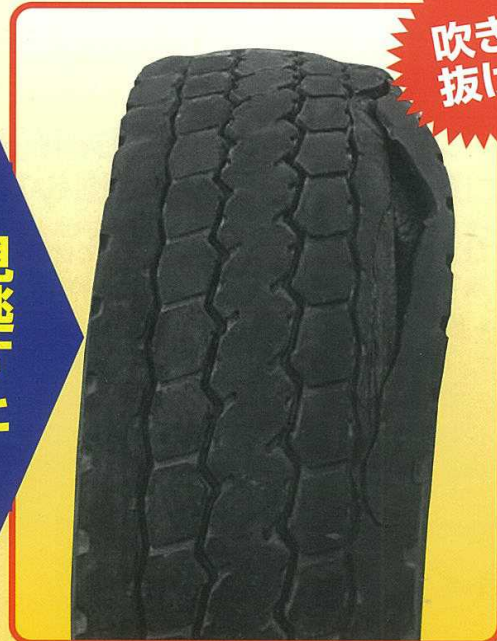
見逃すと

吹き
抜け

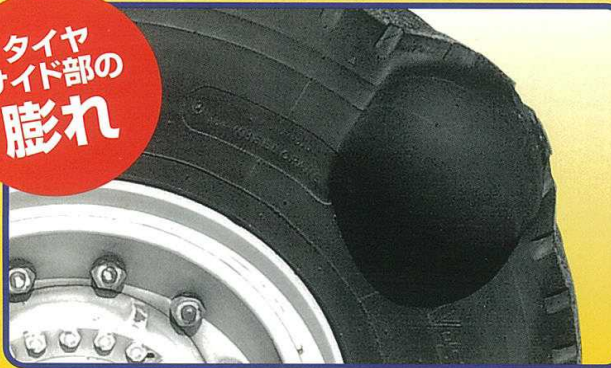
タイヤ
サイド部の
膨れ

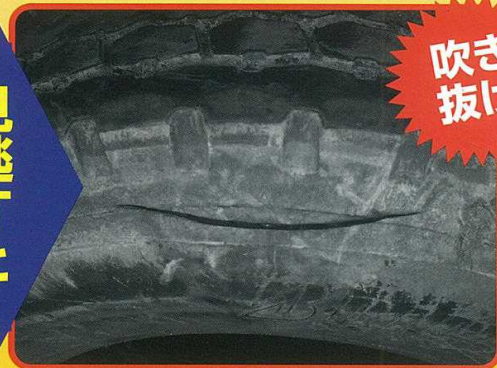
見逃すと

吹き
抜け

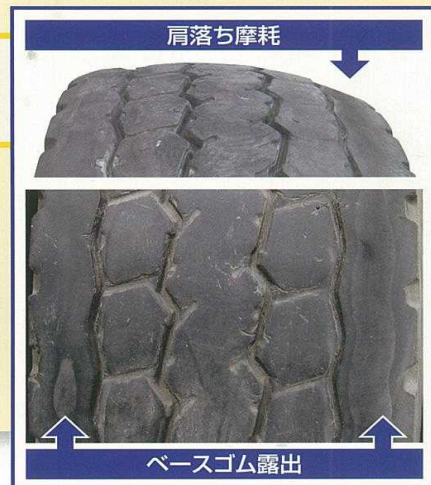
ショルダー部が肩落ち摩耗し、色合いの違うベースゴムが露出しているタイヤ

タイヤの経年劣化とタイヤの歪を考慮し、次の条件に合致する場合、溝が残っていても交換時期ですので、早めの交換をお願いします。
