ラフター・オルター旋回角度検出器不具合品混入に係わる交換工事の件

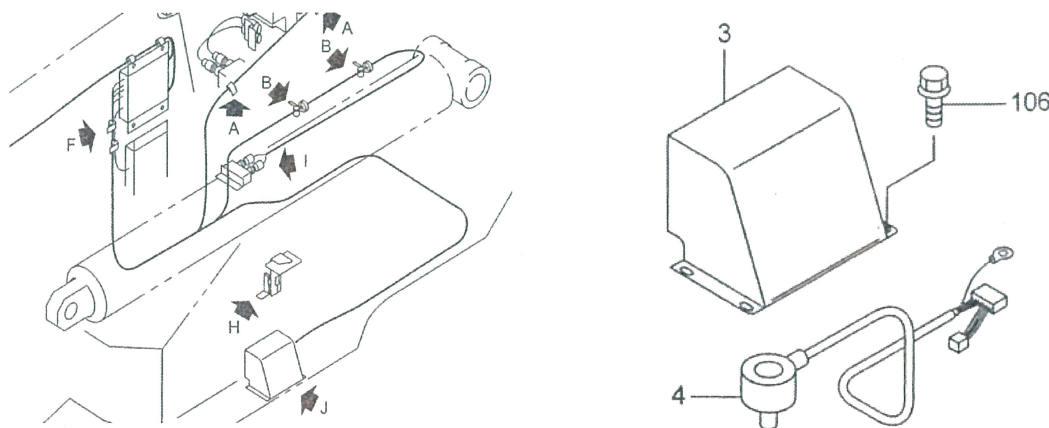
当該機を確認したところ、エンコーダー内部の旋回角度を検出するセンサー部に不具合があることが判明しました。

今回限定された期間に製作された車両の中に、センサー部分に不具合があるエンコーダーが搭載された可能性があります。

当社の全国各支店、営業所担当サービス員・営業部員及び当社サービス工場の担当者から該当します車両を保有するお客様に連絡を致します。連絡があった車両のエンコーダーについて部品の交換工事を実施しますので、お客様を担当する弊社サービス工場に車両の入庫をお願いします。

旋回角度検出器部位の交換
