## 大型クレーンでの港湾作業時のウインチワイヤ早期損傷対応方法について

弊社製オールテレーンクレーン（220トン）に装備します主巻ウインチワイヤが、下記の作業内容にて早期にワイヤの損傷が発生するとの連絡があり確認しました。

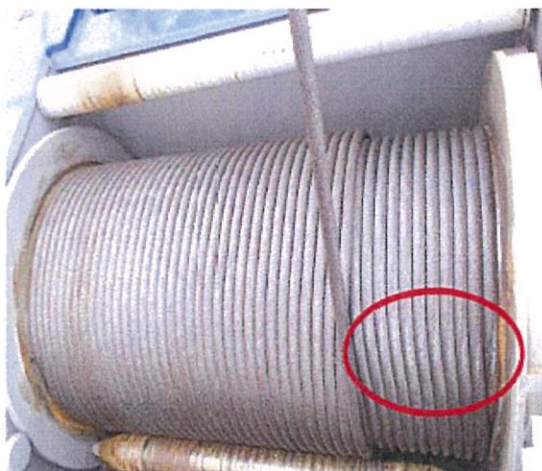
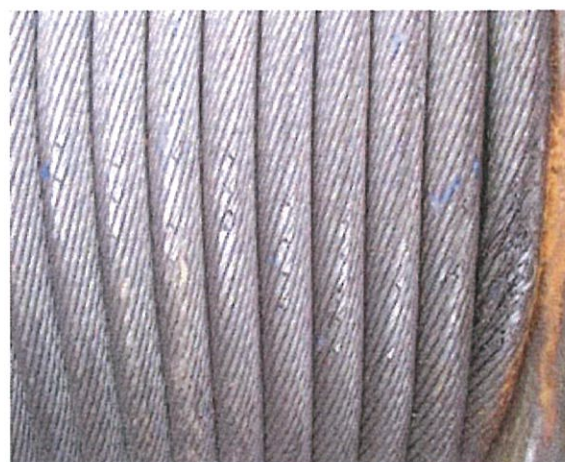
写真1 断線部の外観

(a) 全体写真

(b) 拡大写真

ドラム地巻き最上層に繰出しワイヤが同じ位置にて圧力を受けることにより損傷するものと考えられます。

使用ロープの長さを変更しながら作業をする（ブーム長、ワイヤ掛数の変更）、ドラムの地巻きワイヤ部位を繰出し張力かけて巻締めを定期的実施する、天地振替作業を定期的に行うなどを実施して下さい。（ドラム巻取りワイヤは定期的巻締めを行ってください）

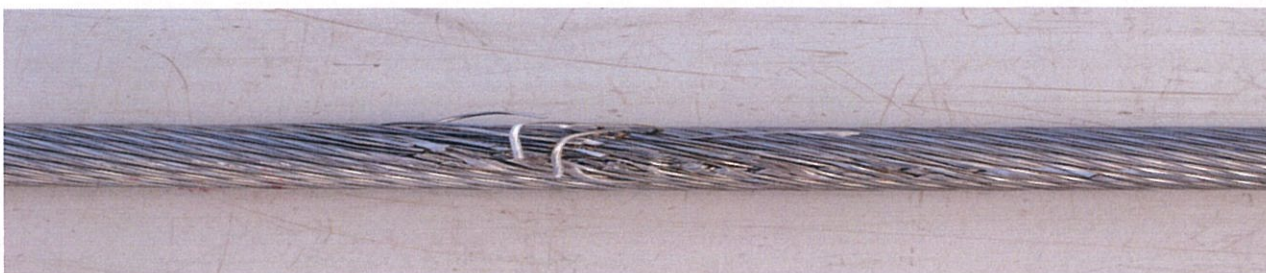
※ ワイヤの損傷状況の拡大写真№1

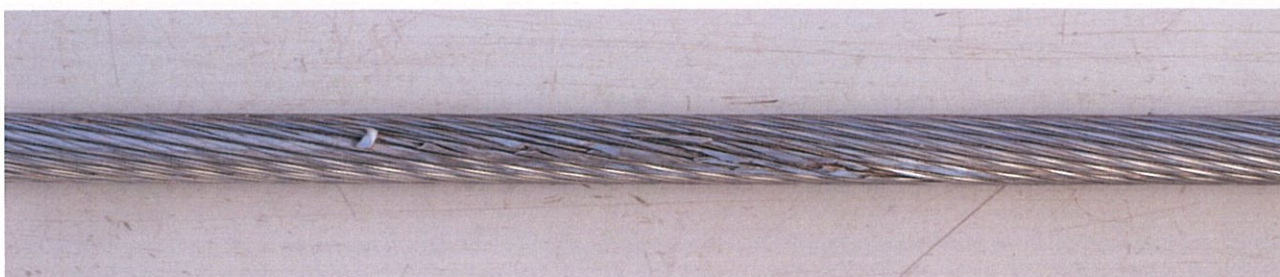
※ ワイヤの損傷状況の拡大写真№2

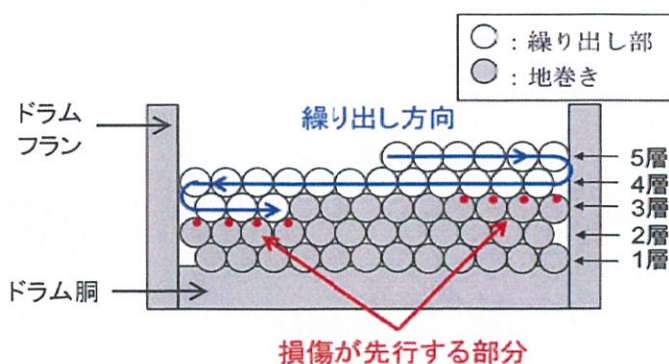
図2 多層巻きの地巻きにおける損傷部の模式図  
(巻数と繰り出し量は一例)

上記の港湾作業用途の場合ウインチドラムの下層（地巻き部）が繰り返しの上層部からの圧力を受けるようになります。

※ ウインチドラムワイヤ巻取り状態での損傷発生位置

損傷の進行	対策
地巻きの特定面において損傷が著しい (図2参照)	定期的に地巻きの増し締め作業を行い、以下の効果を得る。  ・地巻きを繰り出し、自転させることで損傷面を変える。 ・吊荷作業に伴って緩んだ地巻きの張力を高める。
ロープ長手方向のうち特定箇所(本件では地巻き)で損傷が著しい	ロープの切り詰め、天地振替といった方法で損傷部の位置をずらす。
多層巻きの列替わり部において、ロープの損傷が著しい	ロープグリースを列替わり部に重点的に給油し、ロープ間に生じる摩擦力を低減させる。
