KA-4000R ウェイト検知センサの検知不具合の対処方法について

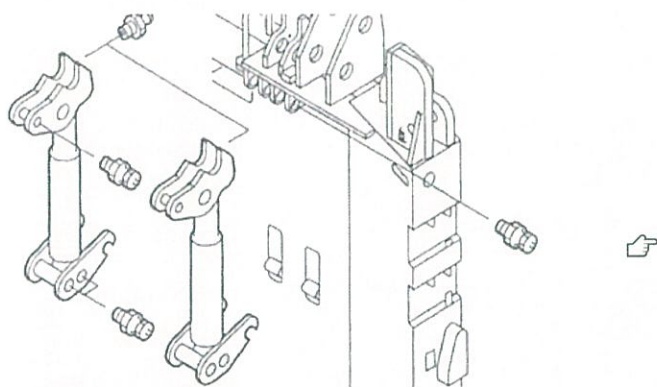
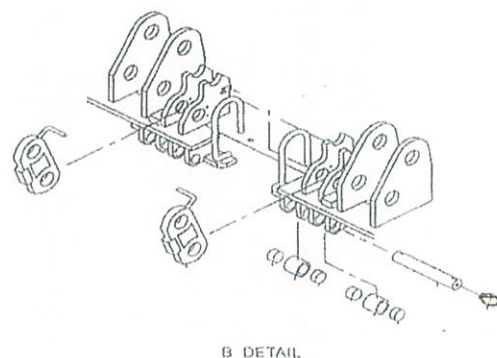
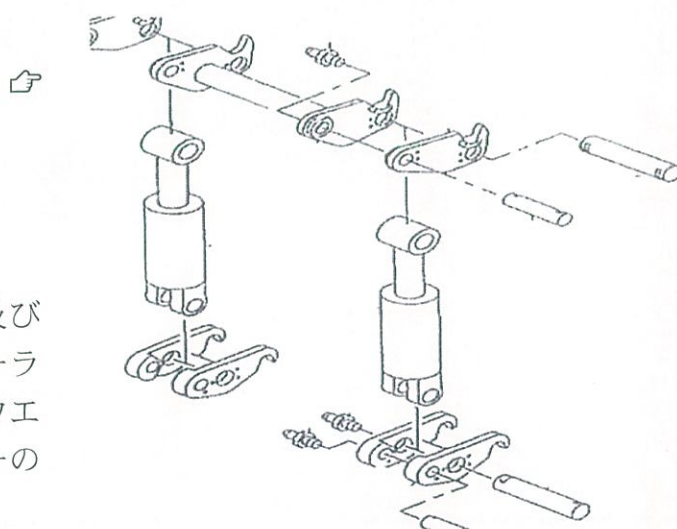
カウンターウェイト脱着シリンダー
[ニップル] (10か所)

上記の図ウェイト着脱シリンダー及びリンク及びピンにグリスの給脂が不足するとピン及びローラーの摺動抵抗が増加してウェイト着作業時にウェイト荷重検出センサがウェイトの荷重オーバーのエラーを表示してしまうことがあります。
グリスを給脂するニップルから給脂して適正にピン、ローラーが回転することを確認願います。
ローラーが回転しない場合は修理をお願いします。

給脂グリスは、リチウム系ベアリンググリスを使用し、給脂時間は 50 時間ごとに行ってください。
