# 改善箇所説明図

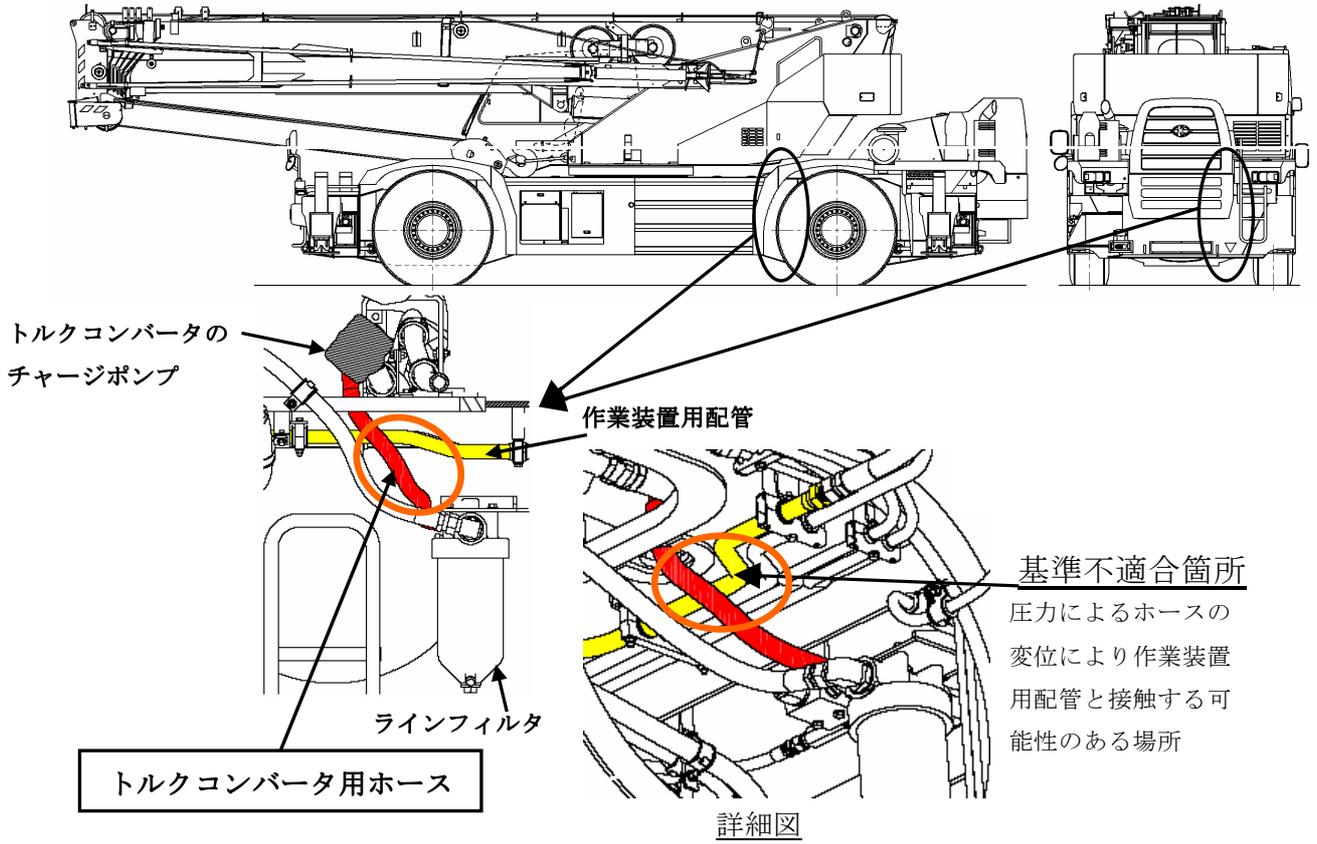
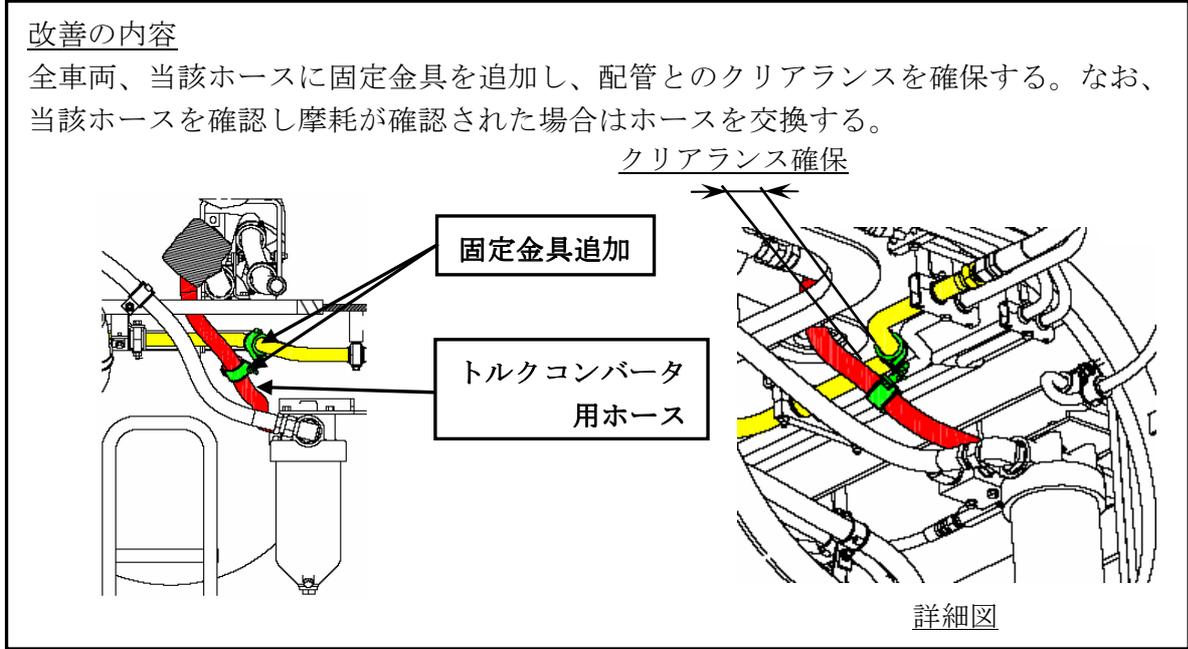
トルクコンバータ用ホースが固定されていないため、作業装置用配管と接触する場合があります。  
そのため、そのまま使用を続けると、当該ホース接触部が摩耗し穴があき、トルクコンバータオイルが漏れ、最悪の場合、走行不能になるおそれがある。

注 :  は、追加・交換部品を示します。
