改善箇所説明図

代表機種：カトウKRM-13H(M)型ラフター

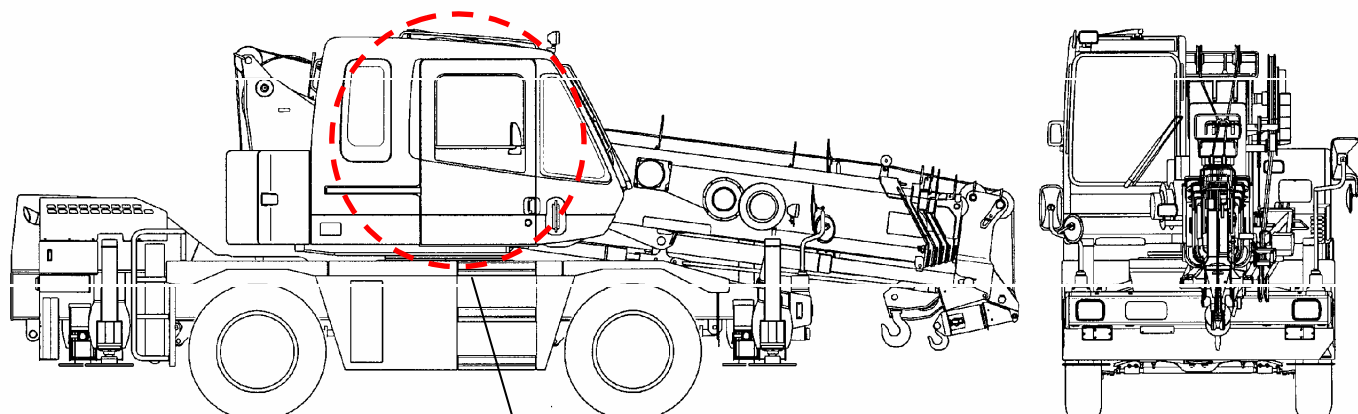
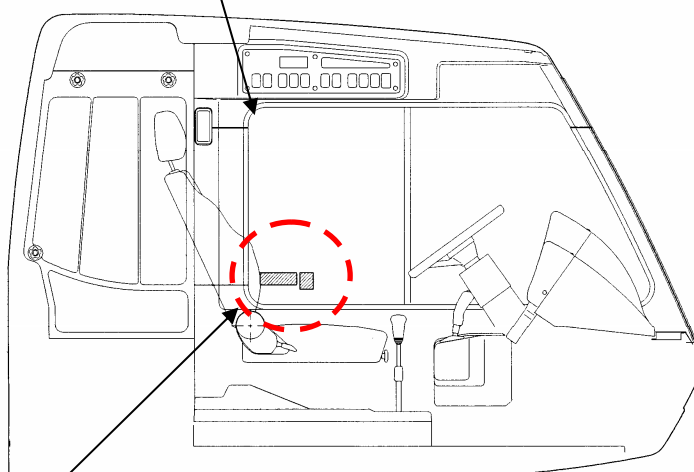
運転室断面図

基準不適合箇所

前面ガラス又は側面ガラスに銘板（注意銘板等）を貼付したため道路運送車両の保安基準に適合していない。

改善の内容

全車両、当該銘板を剥がし、必要なものは適合する位置に貼り直す。

識別：外観上、銘板の有無にて容易に識別が可能のため、特別な識別の追加は行わない。
