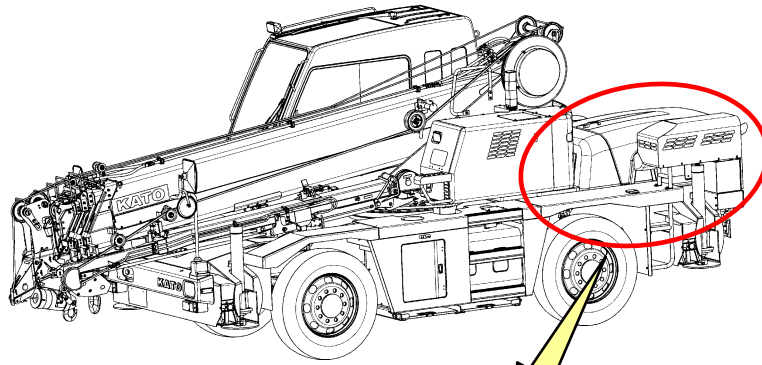
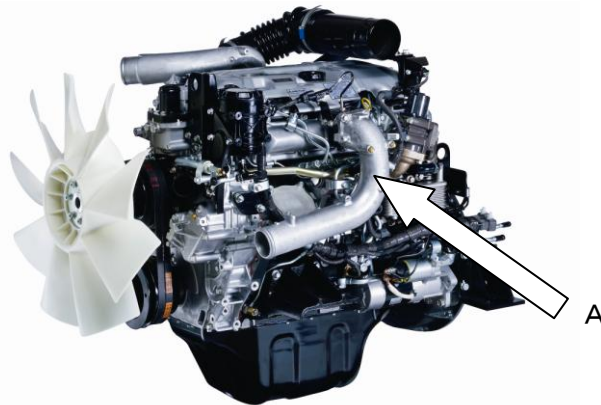
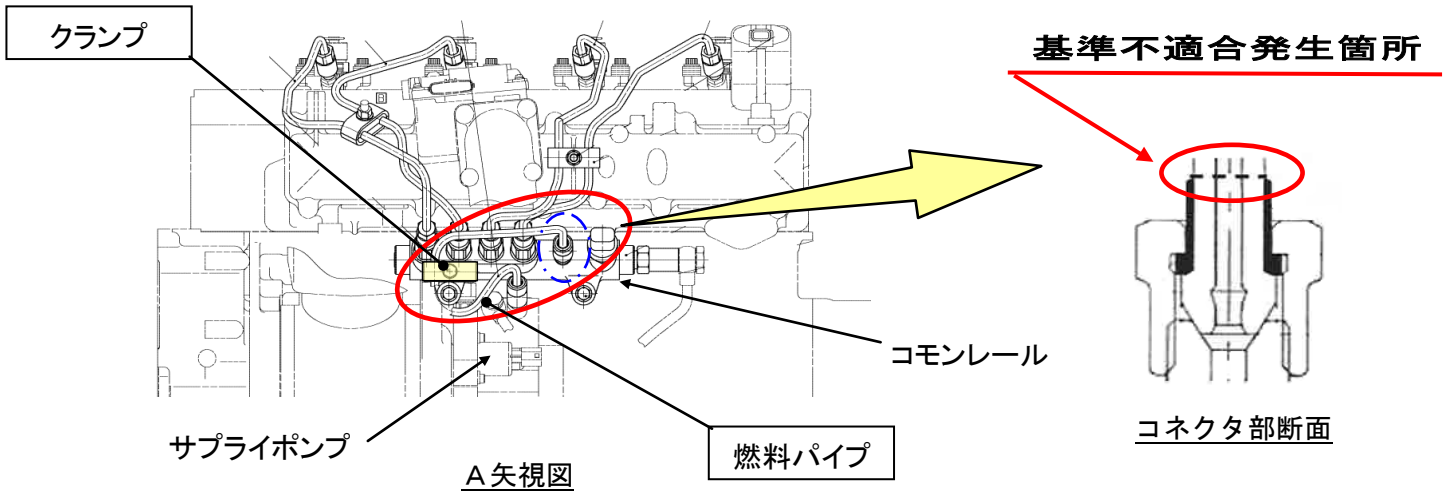
原動機において、サプライポンプとコモンレール間の燃料パイプを固定するクランプを付け忘れたものがある。そのため、エンジンの振動によりパイプに亀裂が発生し、燃料が漏れるおそれがある。

注：□は、交換または追加部品を示す。
 識別：作業完了車には、ラジエータ シュラウド上部に「LT111」の文字が記載された白黄色のシールを貼付ける。

改善措置の内容
 全車両、サプライポンプとコモンレール間のパイプクランプの有無を確認し、クランプが取り付けられていない場合は、燃料パイプを交換し、クランプで固定する。
