改善箇所説明図

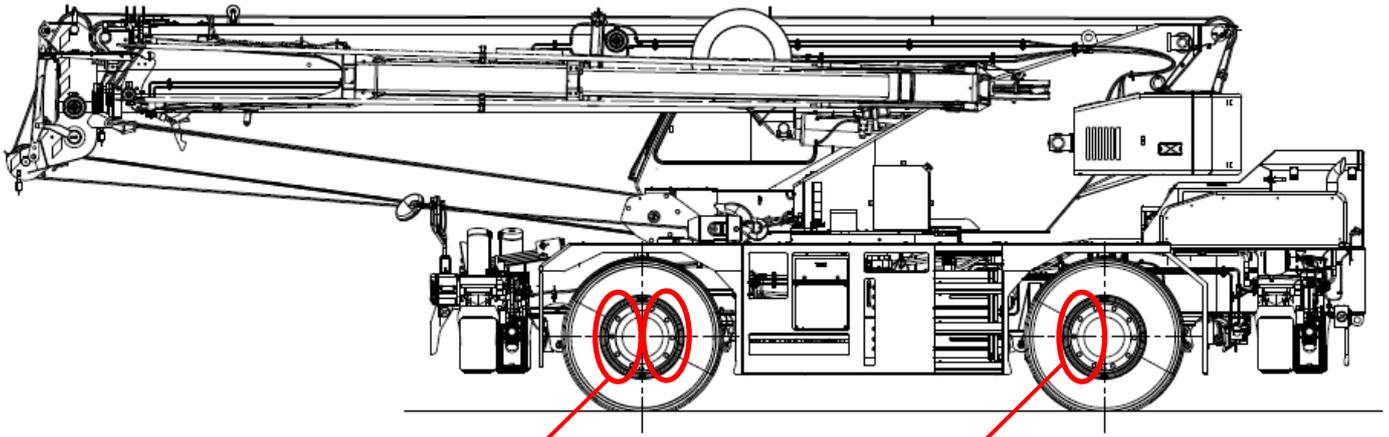
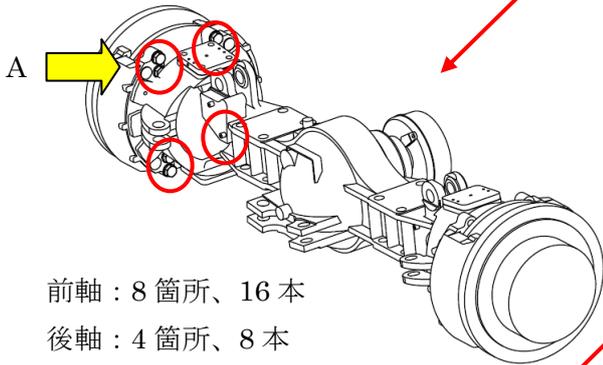
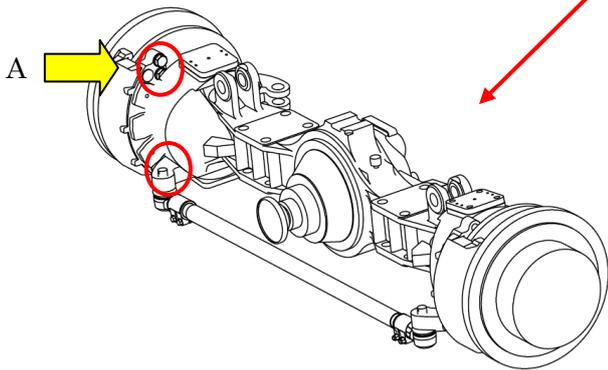
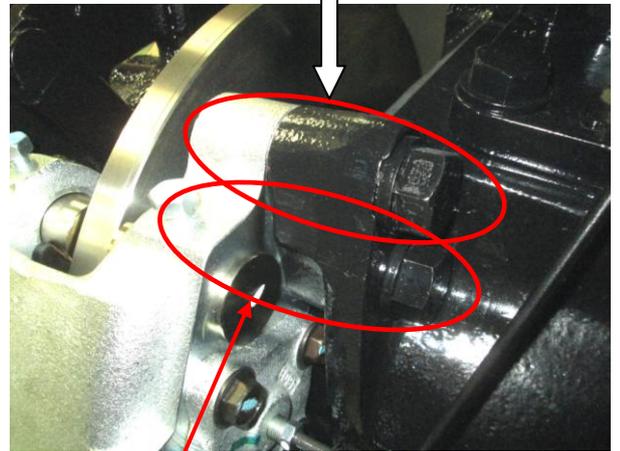
A 矢視図

ブレーキキャリパー取付ボルト

基準不適合箇所

1箇所につき2本

ブレーキキャリパー取付ボルトの熱処理が不適切なため、取付ボルトの強度が不足している。そのため、そのままの状態で使用を続けると、ボルトが折損して制動力が低下するおそれがある。

全車両、ブレーキキャリパー取付ボルトを良品に交換する。

注：□ は、交換する部品を示す。

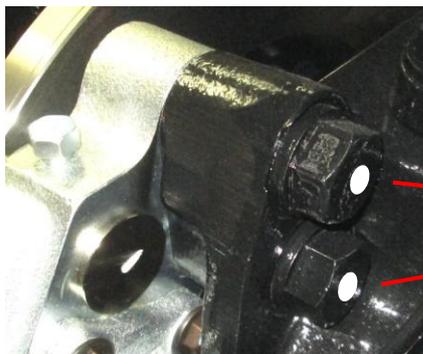
白色マーキング位置：
ボルト頭部上面

識別：作業完了後には、所定の位置に白色マーキングを施す。
