ラフテレーンクレーンウインチワイヤー損傷事例について

弊社製ラフテレーンクレーンのウインチワイヤーの損傷事例について下記に報告します。
報告内容より定期的なワイヤーの天地振り替え等を行いワイヤーの使用寿命を延ばすことが
可能と考えられます。

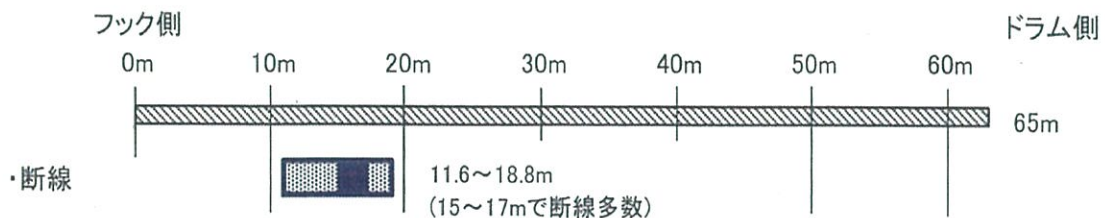
図1 ロープ展開図

- ・フック側端末から11.6～18.8mの、トップシーブを通過すると思われる範囲に断線が見られました。
15m～17mの範囲は特に断線が多く、この範囲内で断線は一様に分布していました。

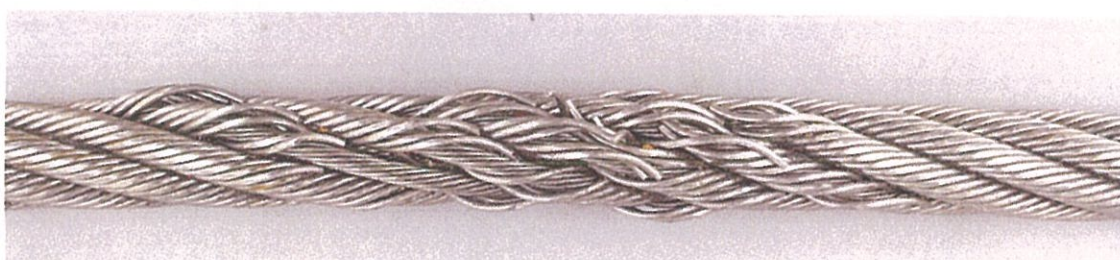
(b) ロープグリース除去後
写真1 最多断線部の外観 (15m地点)

- ・断線部のロープ外観を写真1および写真2に示します。
- ・断線部では内部断線が多発しており外観目視で正確な断線数を把握するのは困難であるものの、最多断線部では1よりあたり少なくとも30本以上の断線が外観から確認できました。
- ・ロープグリースの塗布状況は良好であり、他物と接触したことによる有害な傷は見られませんでした。

- (1) 回収品の断線部を調査し、断線の原因がロープが繰り返し曲げ応力を受けたことによる疲労であることを示す以下の結果が得られました。
- ① ロープ径が細り、ロープピッチが伸びていました。
 - ② 最外層素線のねじり回数が著しく低下していました。
 - ③ 素線が長手方向に対して垂直な面で破断していました。
 - ④ 素線の破断面は疲労破面を示していました。
- (2) 断線はフック側端末から15m~17mの範囲で先行していました。この部分がトップシーブを頻繁に通過したことで疲労が進んだと考えられ、本用途に対するロープの寿命としては妥当であったと判断します。
- (3) ロープの延命化のためには、断線が発生する前に下記メンテナンスを実施し、ロープ長手方向のうちトップシーブを通過する部分をずらすことが効果的です。実施のご検討をお願い致します。
- a) ロープの切り詰め作業を行う。
 - b) ロープの天地振替作業を行う。
- (4) なお回収品は1よりあたり30本以上という、法令で規定されるロープの廃棄基準を大幅に上回る断線が生じていました。ロープの残存強度も規格破断力の6割以下であり、大変危険な状態にあったといえます。定期的にロープの点検を実施のうえ、断線数が表2の値を上回ったロープは廃棄していただけますようお願い致します。

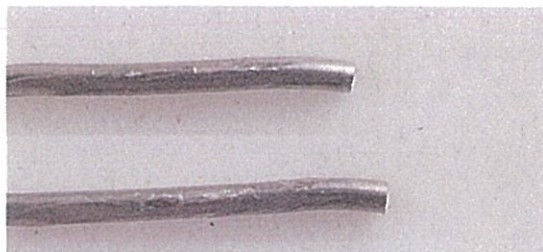
写真3 破断した素線の外観

- ・写真3に破断した素線の外観を示します。素線は長手方向に対して垂直な面で破断していました。これは疲労による素線の破断形態です。
- ・写真4に電子顕微鏡(SEM)による破断面の観察結果を示します。写真3の見解と同様に、疲労によって破断したことを示す破面でした。
