KA-1300R ウェイト着脱時旋回ロックピン入れ忘れによる不具合

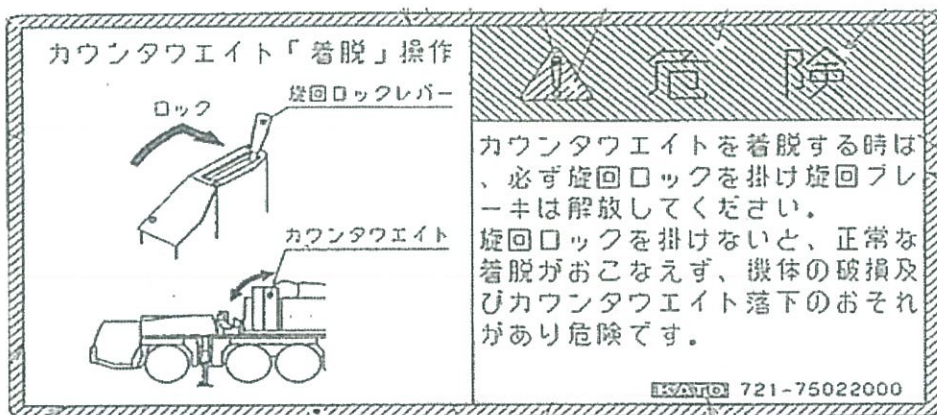
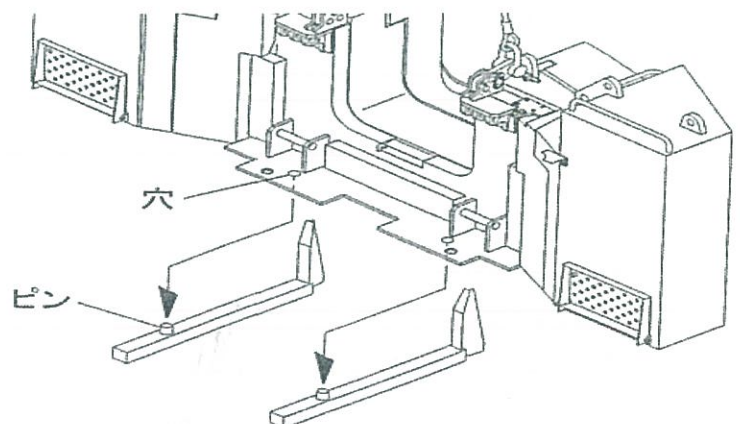
ウェイト脱時に旋回体を 180 度方向の位置で旋回ロックピンを固定位置で挿入し確実に入っていることを確認せずにカウンターウェイトの脱操作を行いセット位置からずれていたことでウェイトが傾き各部の損傷が発生しました。

着脱時にセット位置に
ウェイトが下がらないと
カウンターウェイト及びカバー類が
破損します。

キャリア上でのウェイト着脱作業時には、必ず旋回体を固定します旋回ロックピンレバーをロック側に着実に入れて旋回ロックピンを固定位置に挿入させて下さい。又着脱作業時、旋回ブレーキは必ず開放してください。
