# 改善箇所説明図

代表型式：カトウ YDS-KRC017

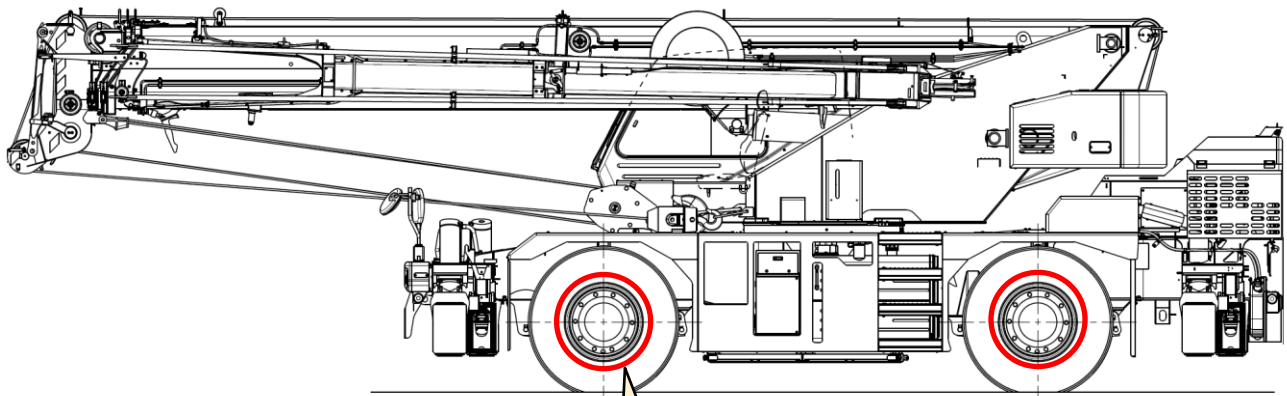
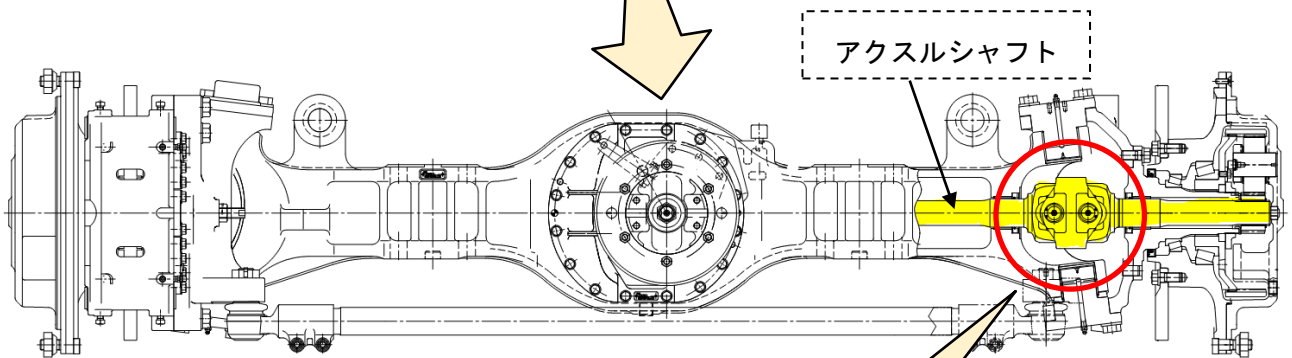
アクスルシャフト

スナップリング

ホイール・クレーンの動力伝達装置において、アクスルシャフト製造時の組み付け作業が不適切なため、ジョイント部のスナップリングが取り付けられていないおそれがある。そのため、そのままの状態で使用を続けた場合、ジョイント部のベアリングカップが抜け出すことで異音が発生し、最悪の場合、走行不能となるおそれがある。

全車両、スナップリングの有無を点検し、組み付けられていない場合は、アクスルシャフトを正規品に交換する。
